Salvemos Rioseco: construcción de un arco de sillería en el monasterio Santa María de Rioseco

Mercedes González, profesora de la Escuela Técnica Superior de Arquitectura de la UPM y coordinadora de este Proyecto de Aprendizaje Servicio explica en la siguiente entrevista cómo ha sido el desarrollo de este trabajo.

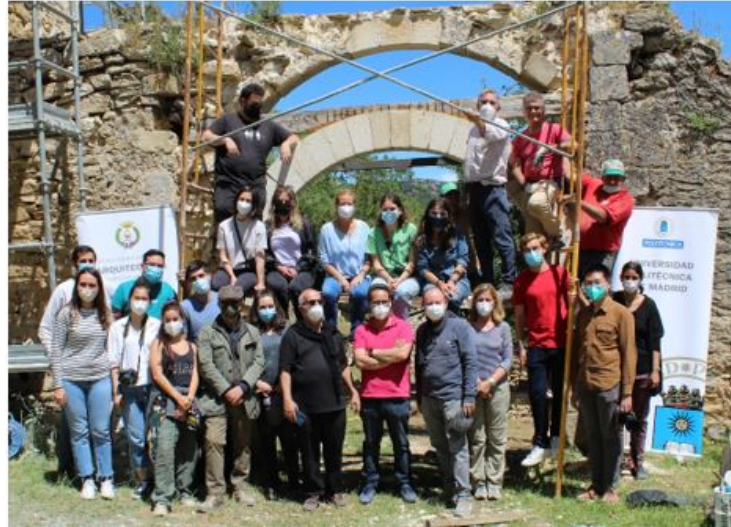
Fig. 1. Resultado final del Proyecto IE1920.0305

En la convocatoria de 2019 de Proyectos de Innovación Educativa, pudimos desarrollar el proyecto IE1920.0305 de título "Análisis de valores, criterios de intervención y reconstrucción del arco de entrada del Monasterio Santa María de Rioseco (Burgos)", que, además de servir de vehículo para el

aprendizaje de técnicas tradicionales y criterios de restauración, tuvo como resultado la reconstrucción material de la entrada al monasterio citado, que se encontraba en ruina.

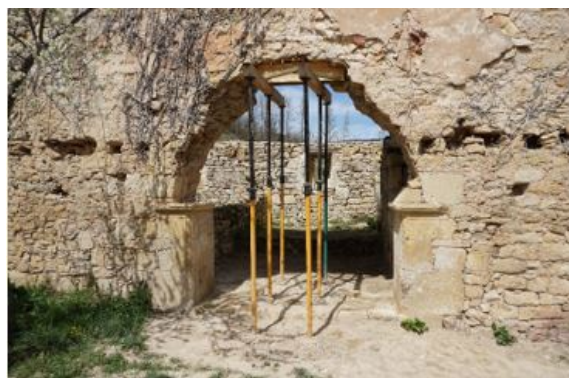
También pudimos saber que existía la intención de emplear una zona del monasterio como espacio capaz de recibir diversos servicios, y que ese espacio estaba cerrado por una fábrica histórica de piedra a la que faltaba la configuración de la entrada, probablemente expoliada; esta entrada se encontraba en esos momentos en situación delicada, apeada provisionalmente (como se muestra en la Fig. 2). Se trataba de un hueco en el que con toda evidencia hubo un arco, del que quedaban huellas y nos planteamos estudiar la restitución adecuada del aparejo que constituyera esa entrada.

Fig.2. Estado inicial

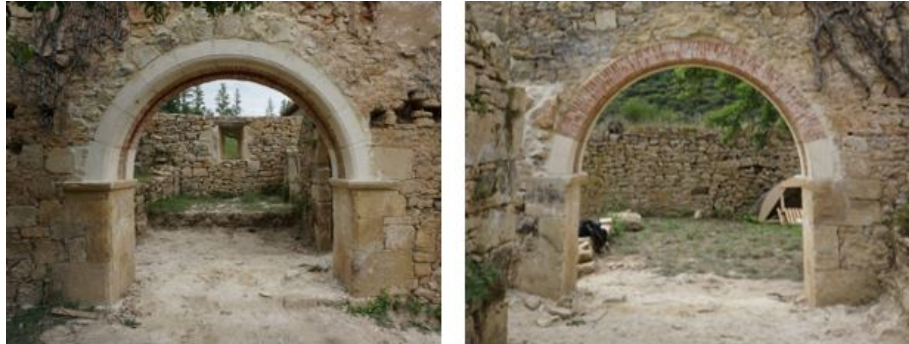
El resultado principal ha sido el propio arco construido, en el que están las 13 dovelas talladas por los estudiantes.

Figura 4. Vistas del arco construido desde el exterior (izda) y desde el interior (dcha)
